CÁC KIỂU XÓI LỞ BỜ SÔNG THU BỒN VÀ TÁC ĐỘNG CỦA NÓ ĐẾN MÔI TRƯỜNG KHU VỰC

DIFFERENT EROSION TYPES OF THE THU BON RIVERBANKS AND THEIR IMPACT ON THE ENVIRONMENT

Đỗ Quang Thiên, Trần Hữu Tuyên

Trường Đại học khoa học Huế, Việt Nam

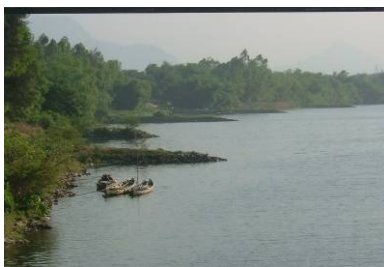
A5. Xói lở bờ lồm tại Nam Câu Lâu đã được xây dựng kè mỏ hàn năm 95-96, đang phát huy tác dụng tốt. (2003)

Đoạn sông từ Giao Thủy đến cửa Đại thường bị xói lở ở phía bờ lồm của các khúc uốn có cấu tạo địa chất bờ bằng các tầng trầm tích mềm rời với tính chất kháng xâm thực thấp như cát, cát pha, sét pha và bùn hữu cơ... Những khu vực này rất dễ phát sinh xói ngầm và gây trượt khi tốc độ dòng chảy lớn hơn 1,5m/s. Khi quá trình xói lở xảy ra mạnh và liên tục ở phía bờ lồm sẽ tạo nên một dạng đáy sông có độ dốc thoải dần về phía bờ lồi và dốc đứng ở bờ lồm. Vào những mùa lũ lớn, tốc độ dòng chảy vượt quá 1.5m/s, khả năng xói có thể đạt đến hàng chục mét năm. Kiểu xói lở này rất nguy hiểm khi lũ ở mức báo động III và lớn hơn, nếu không có những công trình phòng chống hữu hiệu thì nên di dời các khu dân cư đi nơi khác. Những khu vực thuộc kiểu xói lở bờ lồm trên đoạn sông đang xét khá phổ biến như: Đại Cường, Đại Hoà, Duy Châu, Điện Thọ, Điện Quang, bờ Nam Câu Lâu, Cẩm Nam... Đa số các đoạn bờ xói lở nêu trên cho đến thời điểm hiện nay đã được xây dựng các công trình chỉnh trị (ảnh 5, 6).

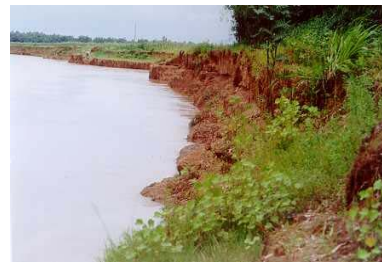
A6. Kiểu xói lở bờ lồm tại Đại Cường (2001)

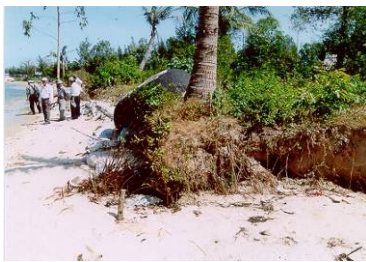
A11. Xói lở bờ hữu Cửa Đại ở Xã Duy Hải (2000).

Theo tư liệu viễn thám, từ năm 1975 đến nay cửa Đại đã dịch chuyển xuống phía Nam khoảng 250 - 300m. Tại khu vực này, sau lũ năm 1999 đã có gần hơn 100 hộ dân thuộc thôn 1, xã Duy Hải, huyện Duy Xuyên phải di dời do hiện tượng xói lở bờ hữu. Hiện tượng luồng lạch ở khu vực này thay đổi rất phức tạp, gây khó khăn cho hoạt động của các phương tiện tàu thuyền và có trên 20 hộ dân từ thôn 1 đến thôn 5 xã Duy Hải cần di dời khẩn cấp. Tại Hội An biến động lòng dẫn sông Thu Bồn liên quan đến quá trình thay đổi hướng dòng chảy của lòng dẫn chính, kết quả là nhiều đảo cát bồi tụ bị xói lở nghiêm trọng, có những đảo lớn nơi tập trung các khu dân cư quan trọng như Cẩm Nam, Cẩm Kim đã bị xói lở rất mạnh, đường bờ bị lún sâu vào hàng trăm mét. Ngoài ra, đảo cát ở đây có sự dịch chuyển tương đối lớn do tác động kết hợp của dòng nước lũ và thủy triều, gây xói lở đầu cồn cát phía thượng lưu và bồi tụ chân cồn phía hạ lưu làm cho các đảo cát có xu hướng dịch chuyển dần về phía cửa sông. Đáng lưu ý nhất là bãi bồi lớn thuộc làng Đông, xã Duy Vinh đã tách rời khỏi bờ sông khi đoạn đường số 610 bị dòng chảy lũ cắt đứt năm 1965.

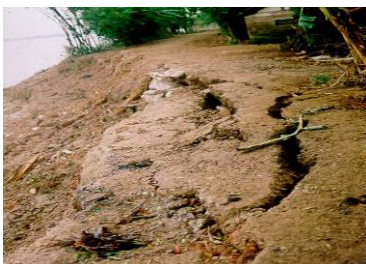
A12. Xói lở mất chân dẫn đến sạt lở từng mảng ở Cẩm Nam
